### ► NUESTRO RETO:

Muro de suelo reforzado sector colinas de Challuabamba Cuenca - Ecuador.

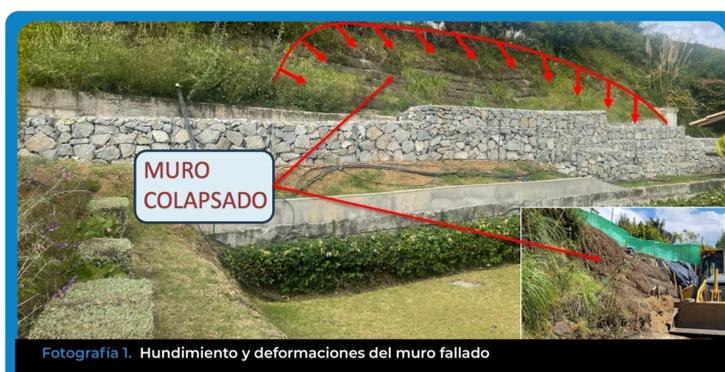
De acuerdo con las **inspecciones y análisis de falla** realizados por los ingenieros del proyecto, el muro colapsado correspondía a un **sistema de suelo reforzado considerado atípico**, ya que estaba conformado por **geomallas biaxiales de polipropileno** con una **resistencia última a la tensión cercana a 20 kN/m**. Estas geomallas presentaban además una **alta susceptibilidad a desarrollar deformaciones por creep** cuando eran sometidas a **cargas permanentes**, condición que **contribuyó al colapso**.

Fotografía 1. Hundimiento y deformaciones del muro fallado

Como característica especial se apreciaba, además, **la poca o nula presencia de elementos de subdrenaje**. Estas condiciones dieron como resultado la **falla del talud**, ocasionando un **gran hundimiento en la corona y deformaciones horizontales en la base**, que amenazaron con **afectar las infraestructuras de los predios colindantes**, como se aprecia en las **Fotografías 1 y 2**.

Previo a la ejecución de la solución, se procedió al **retiro de la estructura colapsada**. la solución se basó en el empleo de un **muro de suelo reforzado** compuesto por geomallas y elementos de drenaje, con el fin de **estabilizar el talud** y garantizar la seguridad estructural de la propiedad.

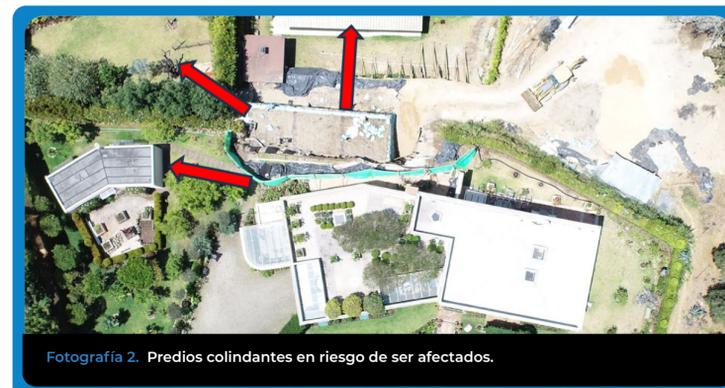
Fotografía 2. Predios colindantes en riesgo de ser afectados.

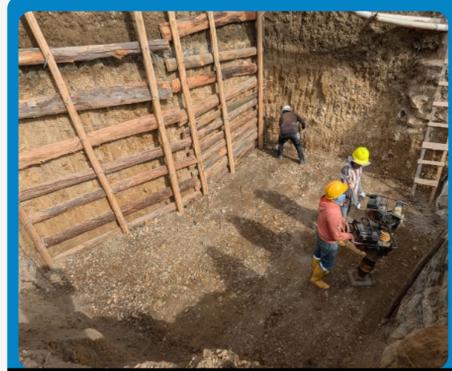
Fotografía 3. Entibado de seguridad y preparación del terreno.

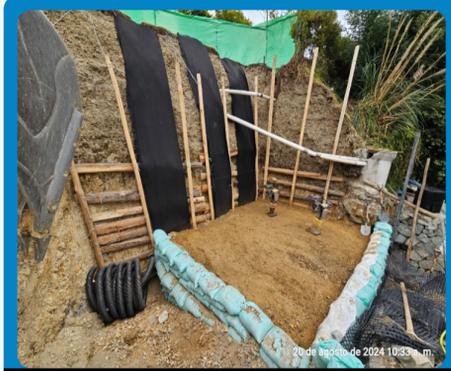
Fotografía 4. Colocación de subdrenaje vertical con geodrén PERMADRAIN y tuberías DRAINPIPE

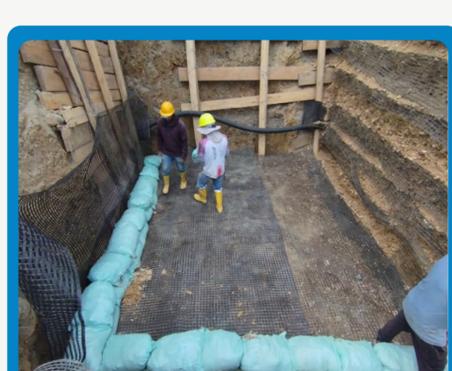
Fotografía 5. Colocación de geomallas uniaxiales de refuerzo y geosacos PROPYBAG.

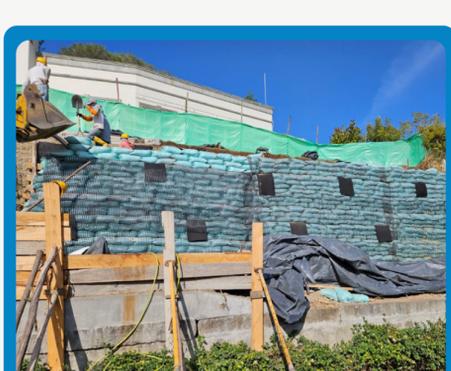
Fotografía 6. Fachada del muro con franjas del subdrenaje horizontal con geodrén PERMADRAIN.

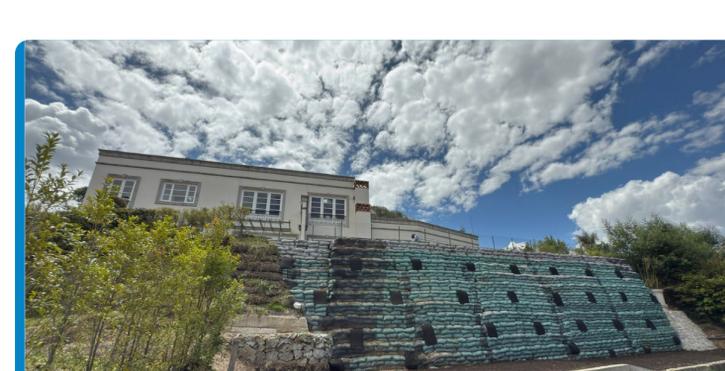
El **muro de suelo reforzado** ejecutado alcanzó una altura de **6 metros** y una **extensión de 30 metros lineales**, garantizando la estabilidad del talud.

Fotografía 6. Aspecto del muro terminado y finalización de la obra
