**GEORETO**

Boletín testimonial Febrero 2025

Rehabilitación de la zona de contacto en la cabecera 08 del Aeropuerto Internacional de Matecaña.

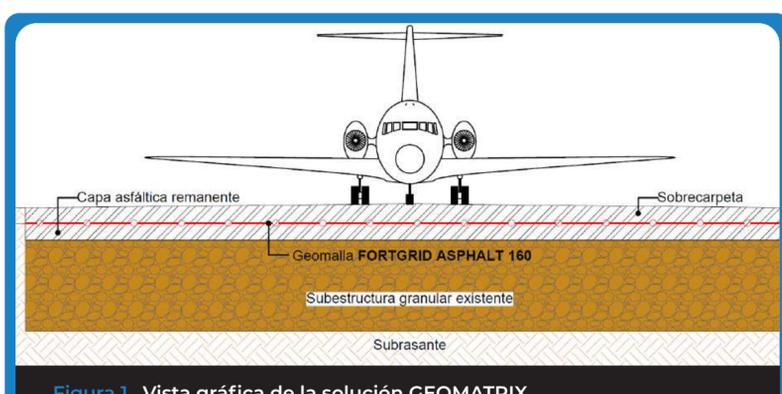
En función de la condición estructural de la estructura remanente, el diseño arrojó un espesor de sobre carpeta asfáltica de 7 cm, instalado sobre la capa asfáltica y la subestructura granular existente.

Figura 1. Vista gráfica de la solución GEOMATRIX.

Con el fin de evitar el reflejo de fisuras después del fresado del espesor a reponer, **se propone una geomalla FORTGRID ASPHALT 160, que ofrece 1.6 veces más repeticiones de carga por concepto de reflejo de agrietamientos, con respecto a una condición con el mismo espesor sin refuerzo.**

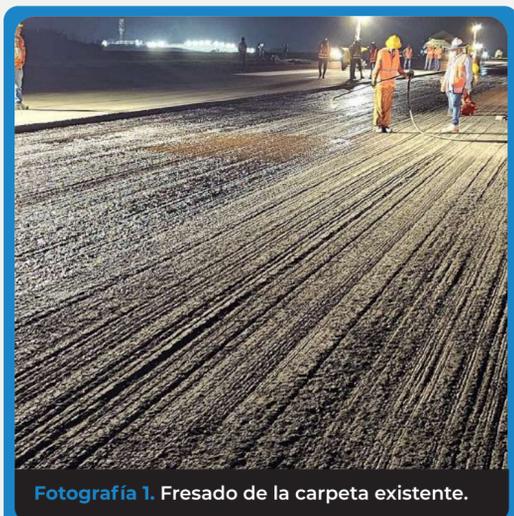
Fotografía 1. Fresado de la carpeta existente.

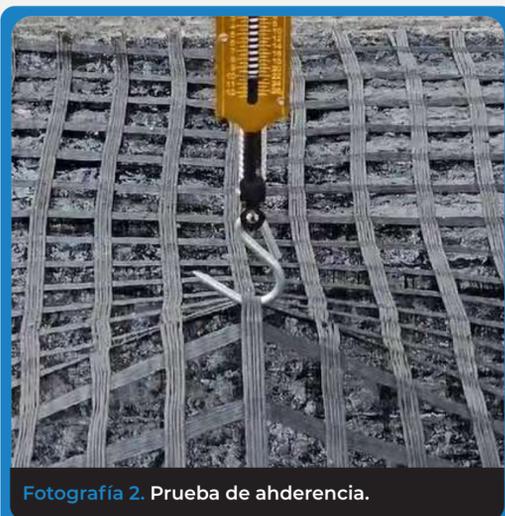
Fotografía 2. Prueba de adherencia.

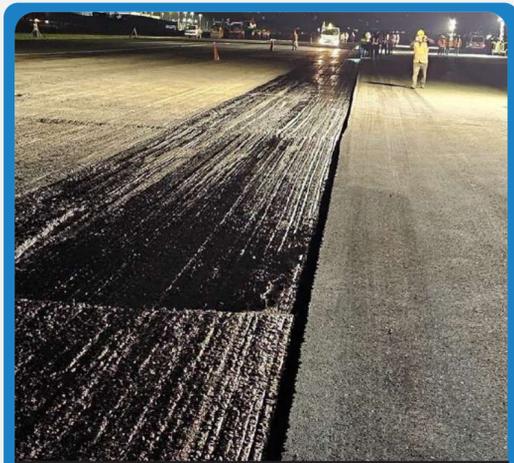
Fotografía 3. Riego de liga.

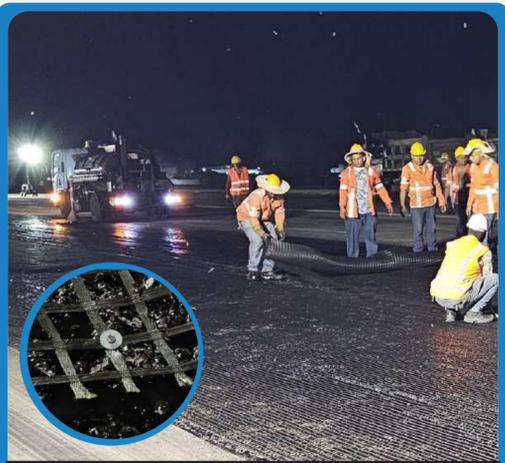
Fotografía 4. Extendido, alineamiento y fijación mecánica de la geomalla.

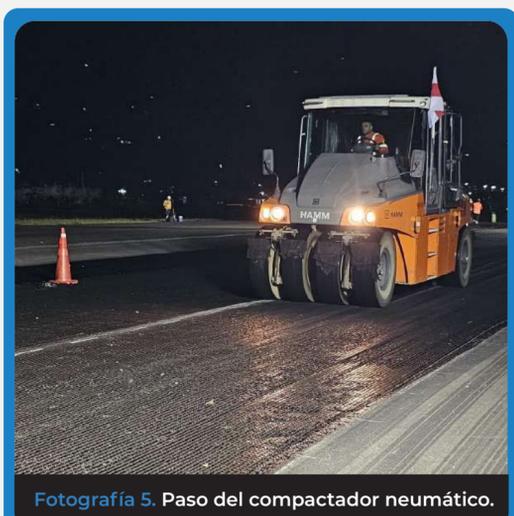
Fotografía 5. Paso del compactador neumático.

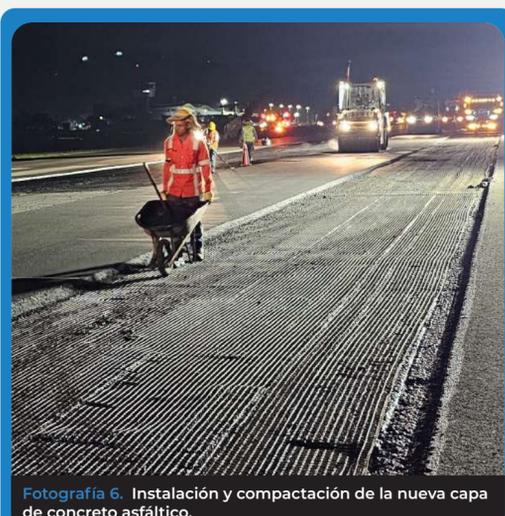
Fotografía 6. Instalación y compactación de la nueva capa de concreto asfáltico.

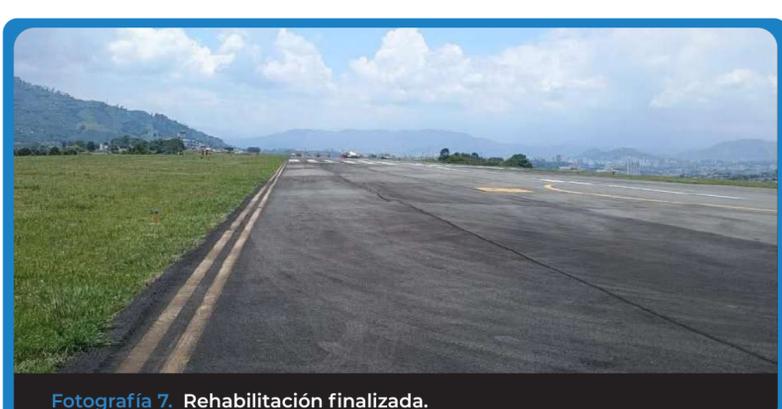
Como resultado del proceso constructivo adelantado y de la cuidadosa selección de la geomalla de refuerzo, **se logra una adecuada densificación de la mezcla asfáltica, gracias al óptimo balance entre eficiencia y área abierta de la geomalla FORTGRID ASPHALT 160.** Después de 12h de finalizada la intervención, se da apertura al tráfico, observando un excelente desempeño de la sobre carpeta.

Fotografía 7. Rehabilitación finalizada.
