Boletín testimonial Junio 2025

OBRAS DE PROTECCIÓN EN LA MARGEN IZQUIERDA DEL RÍO UPIÁ, MUNICIPIO DE BARRANCA DE UPIÁ, DEPARTAMENTO DEL META

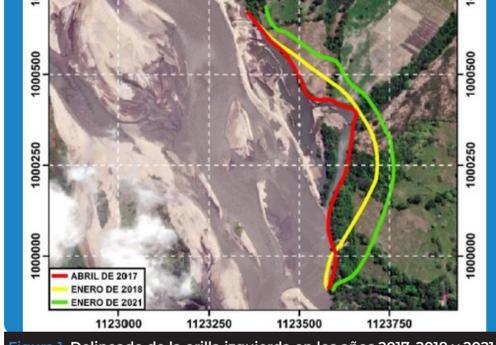
Figura 1. Delineado de la orilla izquierda en los años 2017, 2018 y 2021

En este sector, el río Upiá presenta un comportamiento hidráulico característico de transición entre piedemonte y llanura, transportando una considerable carga de material de arrastre tipo canto rodado. Este material es depositado progresivamente, dando lugar a la formación de nuevos canales e islas dentro del lecho del río. Esta dinámica fluvial genera procesos de socavación lateral y representa una amenaza de inundación para los terrenos aledaños, afectando de manera particular la orilla izquierda en el sector donde se encuentra ubicada la bocanata de un importante canal de riego.

Al comparar el trazado de la orilla izquierda en los años 2017, 2018 y 2021, **se determinó que la migración causada por socavación lateral alcanzó magnitudes del orden de 140 metros**. Esta situación exigió la implementación de medidas de control, tal como se observa en la Figura 1.

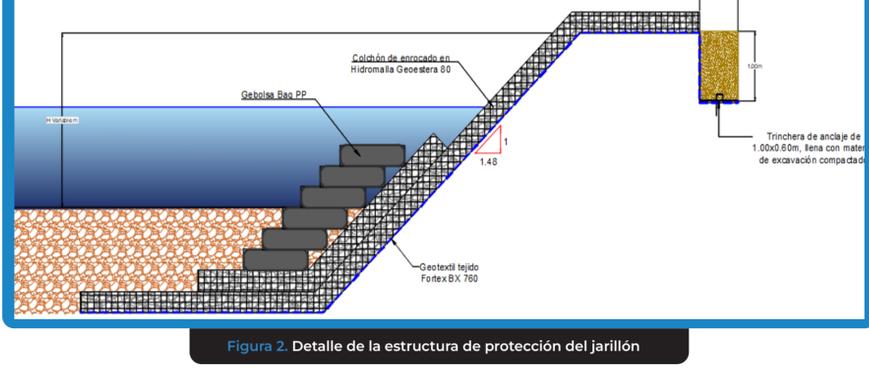
Figura 2. Detalle de la estructura de protección del jarillón

El jarillón fue construido con material del sitio y, sobre su cara húmeda, **se aplicó un revestimiento compuesto por geotextil tejido FORTEX BX 760 para control del lavado de finos, y dos capas de colchón de enrocado confinado con hidromalla GEOESTERA 80**. Esta hidromalla, fabricada en poliéster de alta tenacidad y recubierta con copolímero, resiste la degradación química, biológica y mecánica, incluso en ambientes agresivos. Los módulos fueron prefabricados en planta para optimizar rendimiento y control de calidad.

La protección se complementó con un contrafuerte en sacos BAG PP llenos de concreto. En la Figura 2 se aprecia el detalle de la estructura construida.

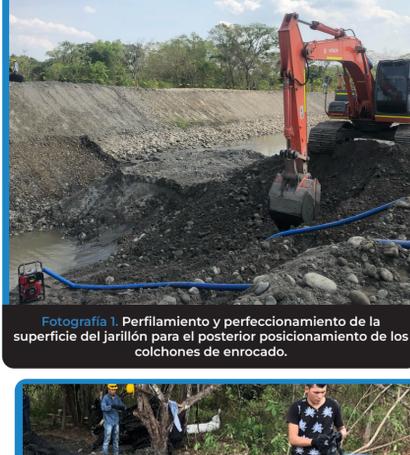
Fotografía 1. Perfilamiento y perfeccionamiento de la superficie del jarillón para el posterior posicionamiento de los colchones de enrocado.

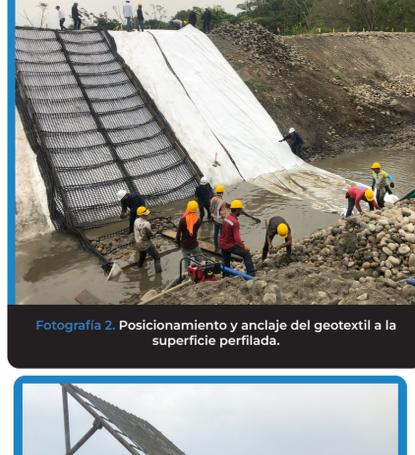
Fotografía 2. Posicionamiento y anclaje del geotextil a la superficie perfilada.

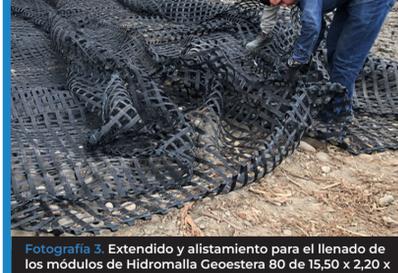
Fotografía 3. Extendido y alistamiento para el llenado de los módulos de Hidromalla Geostera 80 de 15,50 x 2,20 x 0,30 m.

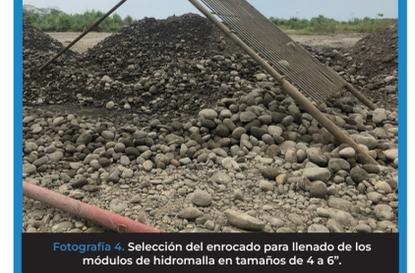
Fotografía 4. Selección del enrocado para llenado de los módulos de hidromalla en tamaños de 4 a 6”.

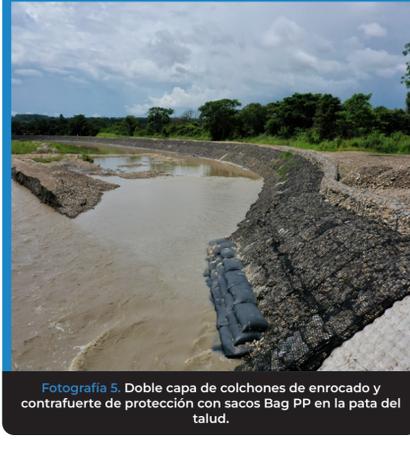
Fotografía 5. Doble capa de colchones de enrocado y contrafuerte de protección con sacos Bag PP en la pata del talud.

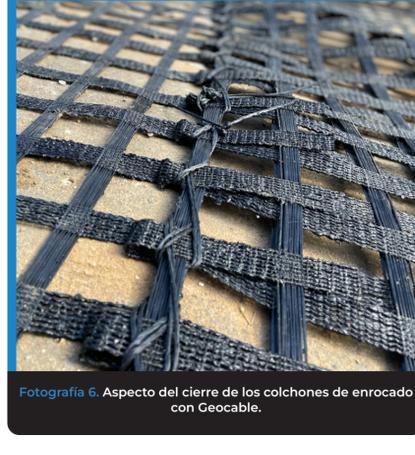
Fotografía 6. Aspecto del cierre de los colchones de enrocado con Geocable.

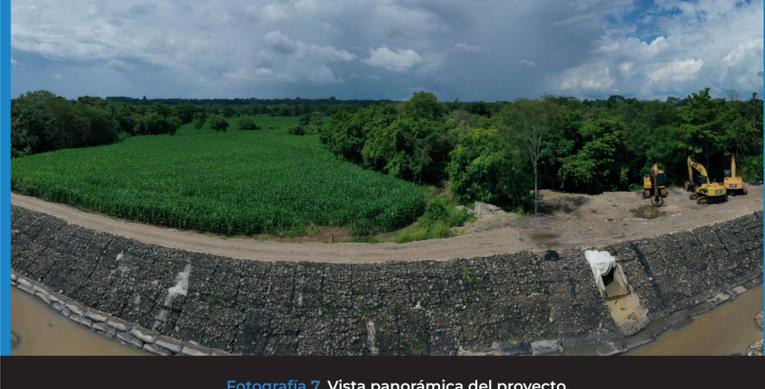
Fotografía 7. Vista panorámica del proyecto.

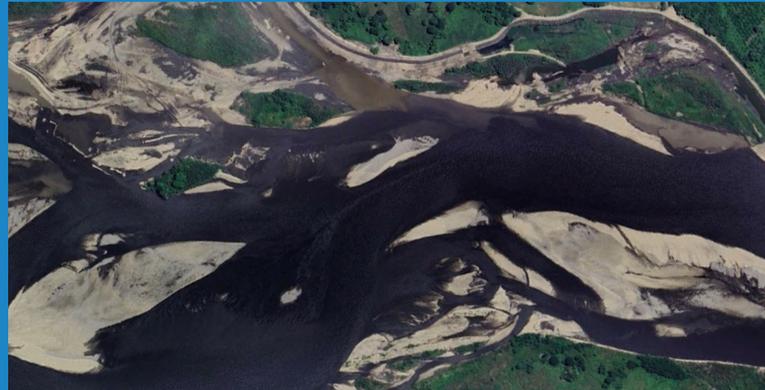
Fotografía 8. Vista aérea del jarillón construido.

Para atender el problema, **se construyó un jarillón de 1,5 km con el objetivo de controlar el riesgo de desbordamiento, reducir la erosión lateral y prevenir la socavación del lecho, garantizando así la estabilidad de la zona.**

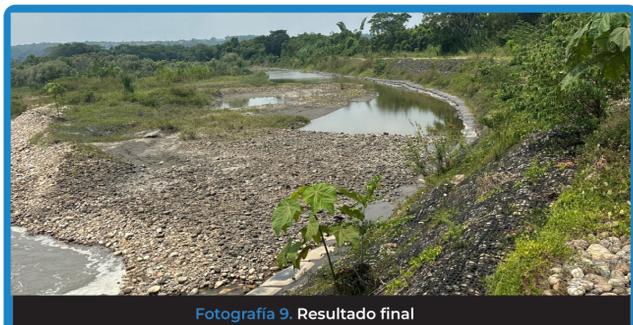
Fotografía 9. Resultado final

La utilización de colchones de enrocado confinado con **hidromalla GEOESTERA no solo proporcionó una solución técnica eficiente, sino que también resultó ser una alternativa económica y sostenible** en comparación con otros métodos tradicionales gracias a su integración con el medio ambiente

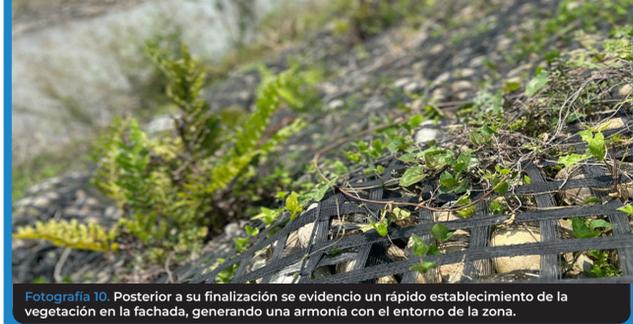
Fotografía 10. Posterior a su finalización se evidenció un rápido establecimiento de la vegetación en la fachada, generando una armonía con el entorno de la zona.

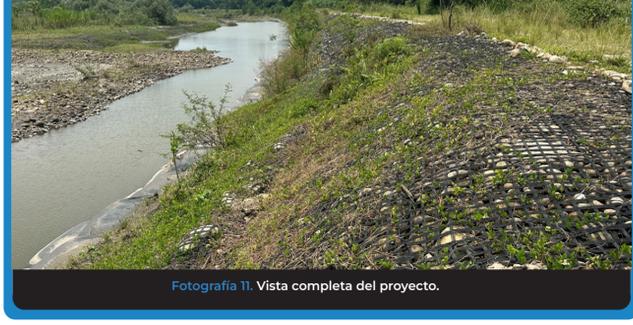
Fotografía 11. Vista completa del proyecto.
