GEORETO

Boletín testimonial Mayo 2026

Estabilización de talud mediante muro en suelo reforzado vía Telpaneca – San Juan de Río Coco, Nicaragua.

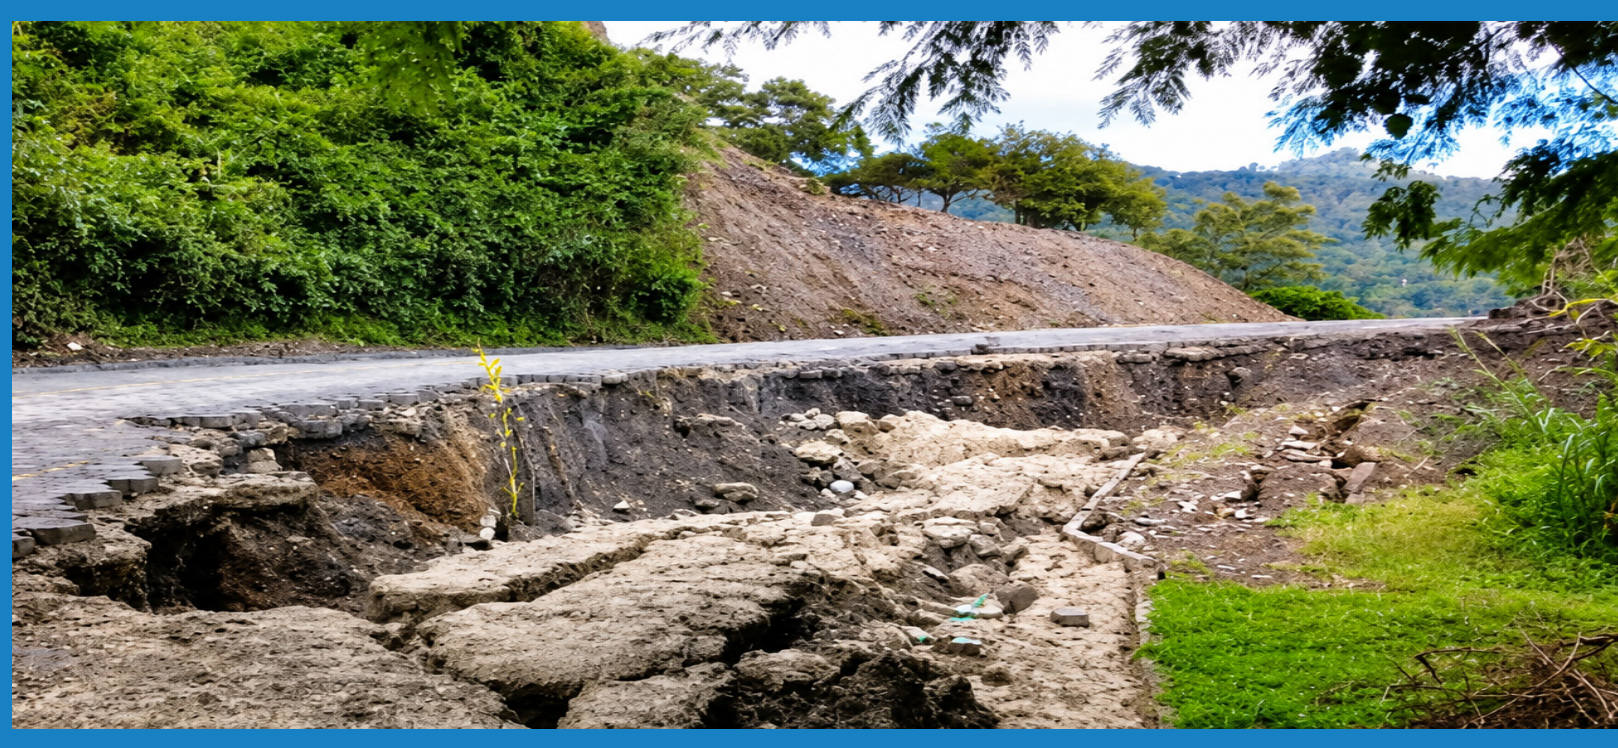
Aspecto de la vía en el sector del deslizamiento

En el tramo carretero Telpaneca – San Juan de Río Coco, en Nicaragua, se identificó un proceso activo de deslizamiento que comprometía directamente la estabilidad de la vía. Este fenómeno no solo generaba la pérdida progresiva de la banca, sino que también representaba un riesgo crítico para la continuidad del tránsito y la seguridad de los usuarios.

La inestabilidad del talud estaba asociada a condiciones geotécnicas desfavorables, donde la combinación de pendientes pronunciadas, suelos con baja capacidad de soporte y la presencia de agua favorecían la evolución del deslizamiento. Como consecuencia, se presentaban deformaciones visibles, agrietamientos y desplazamientos del terreno que evidenciaban una falla en desarrollo.

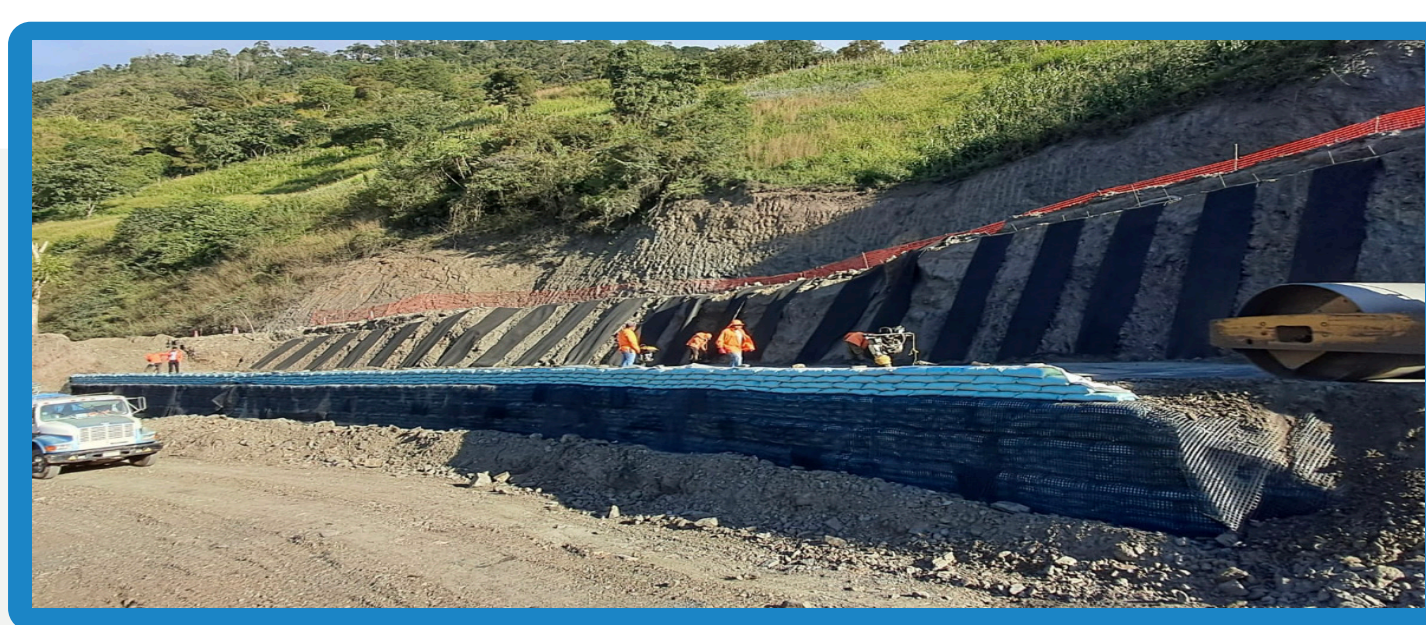
Colocación del sistema de subdrenaje en el espaldar y conformación del muro con geomallas uniaxiales

Para atender esta problemática, se implementó una solución basada en la construcción de un muro en suelo reforzado (MSR), con una altura aproximada de 9 metros y una longitud cercana a los 150 metros. Esta alternativa permitió no solo contener el deslizamiento, sino también reconstruir la geometría del talud de manera segura y eficiente.

La solución se diseñó bajo un enfoque integral, incorporando geosintéticos de alto desempeño que trabajan de manera conjunta para garantizar la estabilidad del sistema. Las geomallas estructurales cumplen la función de reforzar el suelo, distribuyendo los esfuerzos y mejorando su comportamiento mecánico, mientras que los geotextiles aportan funciones de separación y drenaje, fundamentales para el control del agua dentro del sistema.

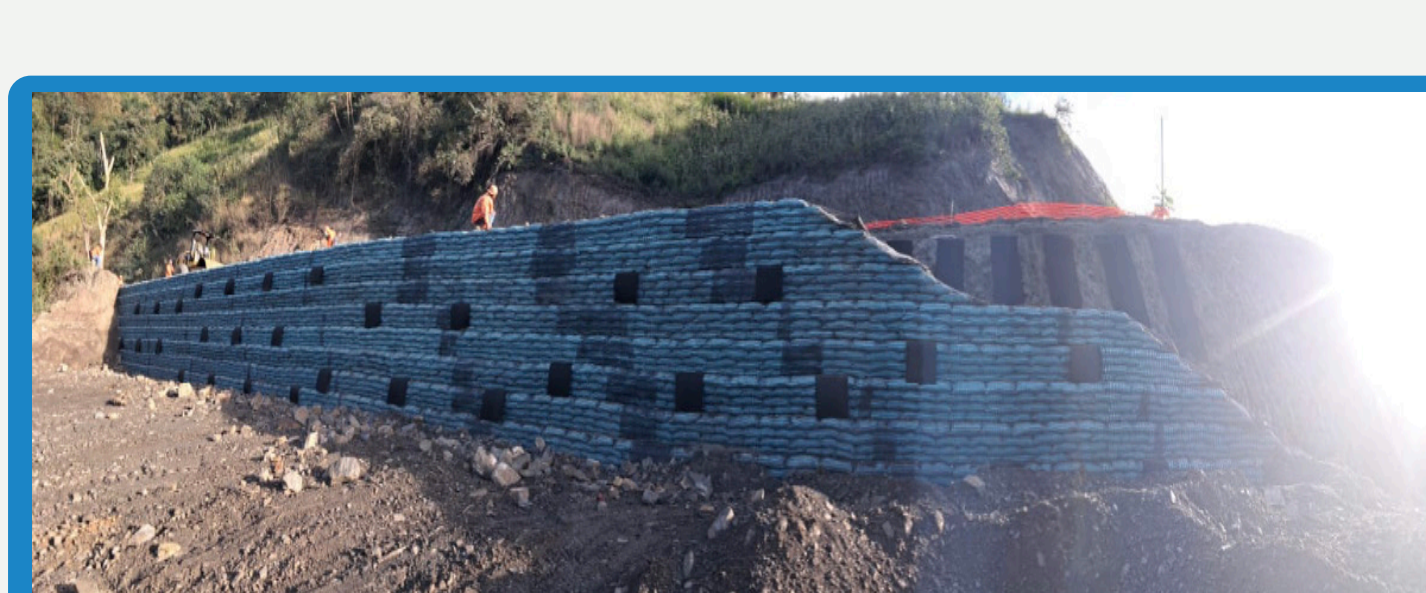
Vista frontal del muro conformado. Se aprecian las franjas de subdrenaje horizontal que sobresalen en la fachada

El uso de una fachada flexible permitió que la estructura se adaptara a posibles asentamientos diferenciales, lo que representa una ventaja significativa frente a soluciones rígidas tradicionales. De esta manera, se logró una solución técnica que combina estabilidad, durabilidad y eficiencia constructiva.

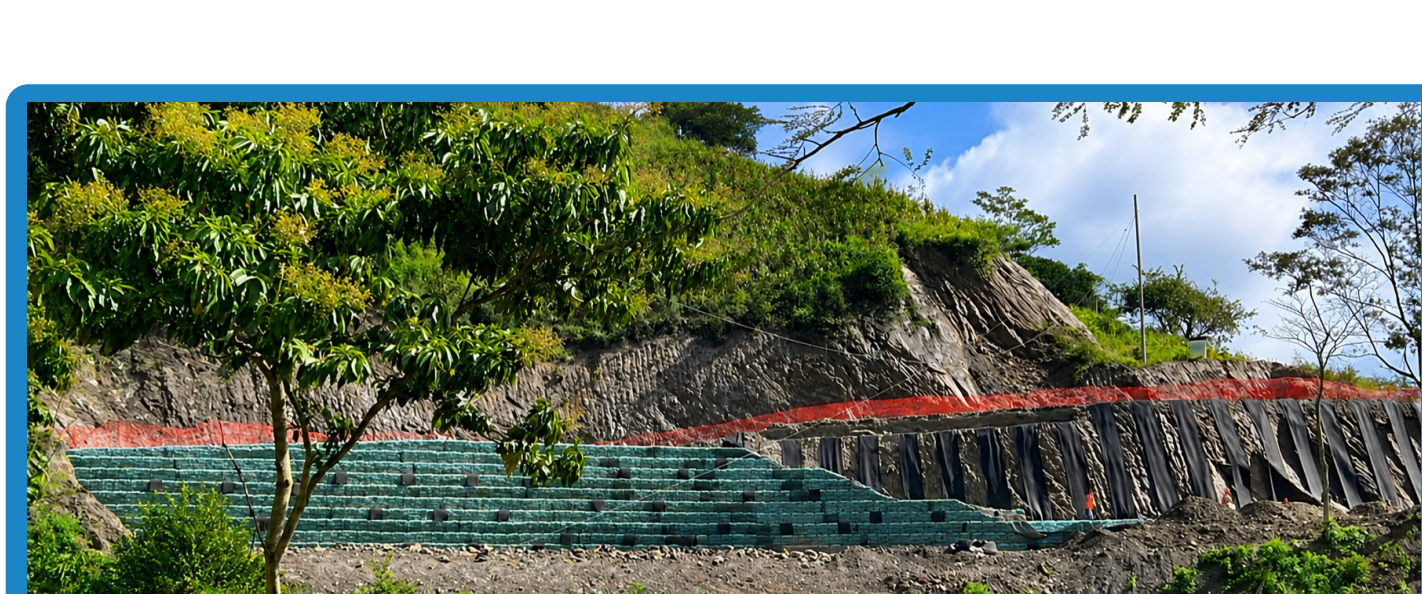
Avance del proceso de construcción por escalones a manera de dovelas
