### ► NUESTRO RETO:

Muro de suelo reforzado sector colinas de Challuabamba Cuenca - Ecuador.

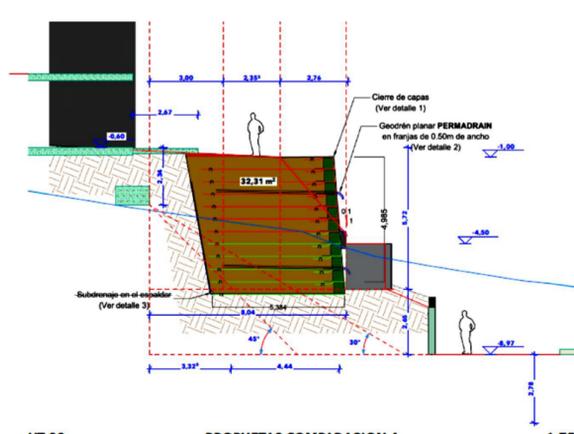
Previo a la ejecución de la solución, se procedió al **retiro de la estructura colapsada**. la solución se basó en el empleo de un **muro de suelo reforzado** compuesto por geomallas y elementos de drenaje, con el fin de **estabilizar el talud** y garantizar la seguridad estructural de la propiedad.

Con la aplicación del muro de suelo reforzado, el cliente también logró **recuperar área de terreno que permite el mejor aprovechamiento**, optimizando el uso del espacio disponible. Además, la incorporación de sistemas de drenaje adecuados **disminuye el riesgo de acumulación de agua** y aporta mayor durabilidad a la solución. Esta intervención permite **proteger no solo la propiedad, sino también los predios colindantes** frente a posibles
