### NUESTRO RETO:

Reconstrucción de muro en suelo reforzado para soporte de galpones avícolas planta Kakaraká, Rionegro, Antioquia.

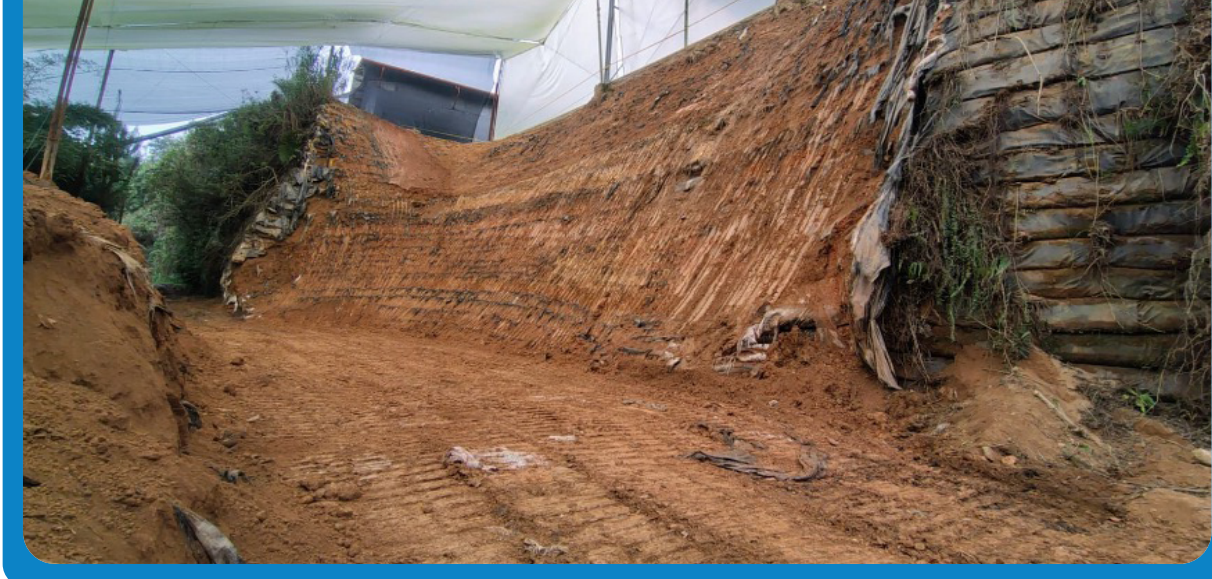
Caso crítico donde una infraestructura de galpones avícolas, ubicados sobre la corona de un **muro en suelo reforzado**, estaba en riesgo inminente tras el colapso de una parte del muro existente.

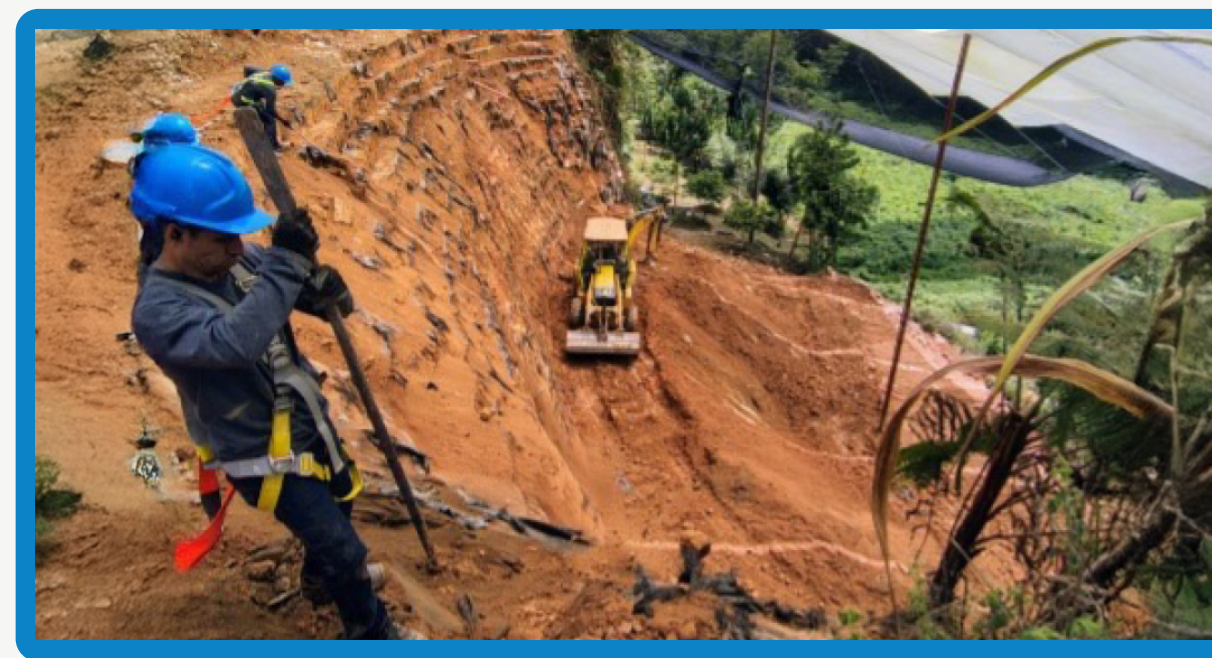
El análisis técnico de la falla (diagnóstico geotécnico) concluyó:

1. **Causa principal:** **Acumulación excesiva de agua y desarrollo de presión de poros** en el trasdós de la masa de suelo reforzado.

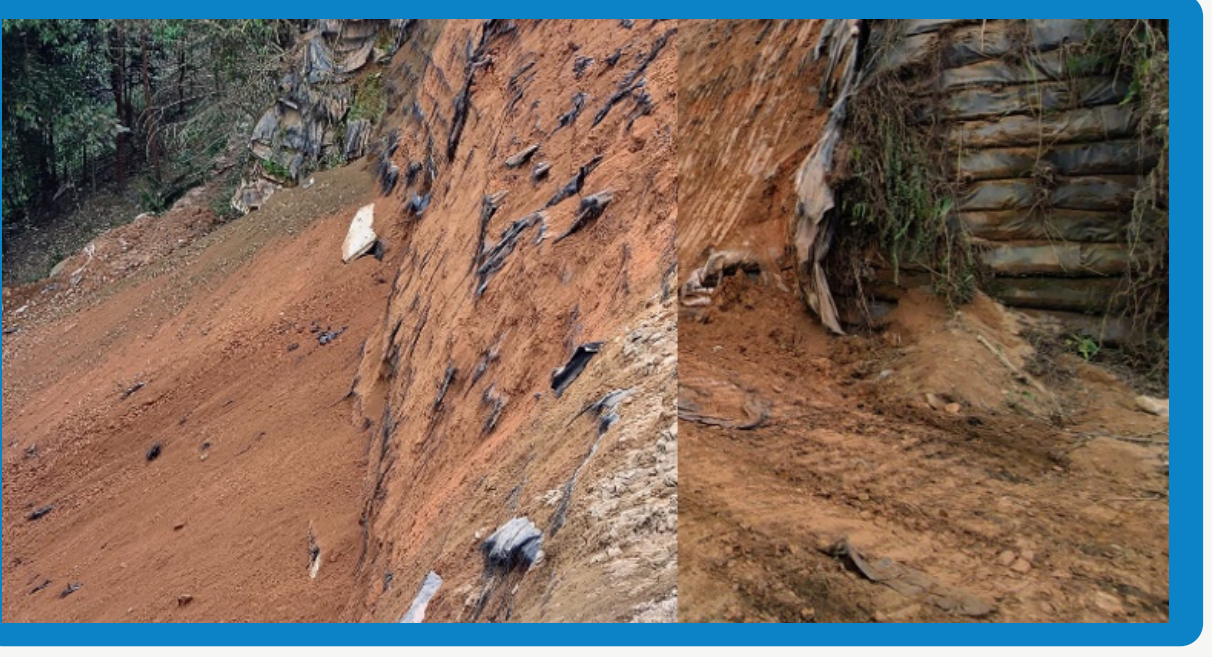
2. **Factor Agravante 1 (mal drenaje):** **La estructura original carecía por completo de un sistema de subdrenaje** que estuviera diseñado para evacuar el agua infiltrada en el cuerpo del suelo reforzado.
